שיקום, חיזוק ושימור תשתיות אבן ושיש

תומר פרי*

בשנים האחרונות אנו עדים לכשלים באבני חיפוי בקירות החיצוניים של המבנה. האבנים מתחילות להתפורר ולהישחק עקב אי התאמה של חיפוי האבן לסביבה הגיאוגרפית או מבחירה לא נכונה של אבן שאינה עומדת בתקינה או משום בליה טבעית של האבן והשיש. על התהליכים הגורמים לשחיקה ובליה, ועל הפתרון ודרך יישומו, בכתבה שלפניכם

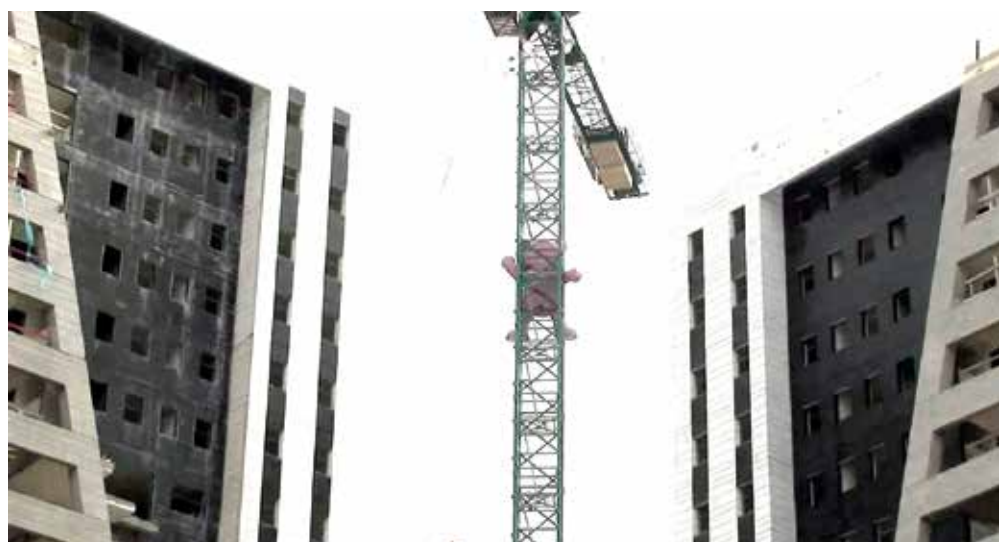
הפתרון לכתמי חומרי מליטה: מימין, מבנה שחזיתו מטופלת בסיקה 925 לעומת חזית מבנה שמאלי לא מטופל.

שהסרתה קלה באישור מטעם החברה. חברות בנייה גדולות וזמים עושים בו שימוש בהגנה על ריצוף הלובים בבניינים, רחבות ציבוריות, קניונים. שימוש נוסף ושכיח הוא בטיפול באבן חיפוי כהה (לרוב בגרניט) הסובלת מכתמים שנוצרים מחומרי המליטה. לנוכח העובדה שהחומר מכהה את גוון האבן, הוא מאפשר "להעלים" כתמי מליטה ואבנית שהסרתם קשה, לא תמיד אפשרית ולרוב מחייבת תהליך ליטוש ארוך, יקר שלעיתים גם פוגע בטקסטורה של האבן. סיקה גרד 925 מהווה פתרון עדיף להגנה על תשתיות מינראליות ביחס לסילרים אימפרגנציה הקיימים בשוק ומהווה צעד נוסף לחומרים מתקדים המאפשרים הערכת תוחלת חיים ושמירה על חזות התשתית לאורך שנים רבות.

סיקה גרד 925 או סיקה גרד T925 ממלאים שתי מטרות עיקריות: להגן על תשתית האבן או השיש בהקניית תכונות דחייה של נזלים; להעלות את עומק הגוון של האבן, תכונה שלרוב באה לידי ביטוי באבנים כהות - שעומק הגוון שמתקבל מקנה מראה רענן ובריא לאבן. לרוב סימני ליטוש ותפרחות יטושטשו לאחר יישום החומר. נציין שסיקה גרד 925 הוא חומר שמצטיין בהגנה על תשתיות אבן ושיש, בניגוד לסילרים רגילים המבוססים על סיליקון, סיליקונט, פוליסיילוקסאן, סילוקסן וכדומה. סיקה גרד 925 מבוסס על מולקולות של סילאן שקטנות יותר בגודלן מהמולקולות של שאר החומרים, ומכאן שההגנה המתקבלת עמידה במיוחד, עמידה ב-UV, אינה מתקלפת, אינה מצהיבה והיא בעלת שטח כיסוי גדול במיוחד (פי 4 עד פי 10 מכל סילר רגיל אחר). החומר ניתן ליישום על קשת רחבה של תשתיות מינראליות כגון: אבן, שיש, טרצו, טרקוטה וגרניט ואף על תשתיות אחרות שסילר רגיל לא ייתפס בהן כגון מוצרי פלסטיק שונים, אפוקסי, משטחי אבן קיסר (קוורץ), קרמיקה ללא גלזורה ועוד.

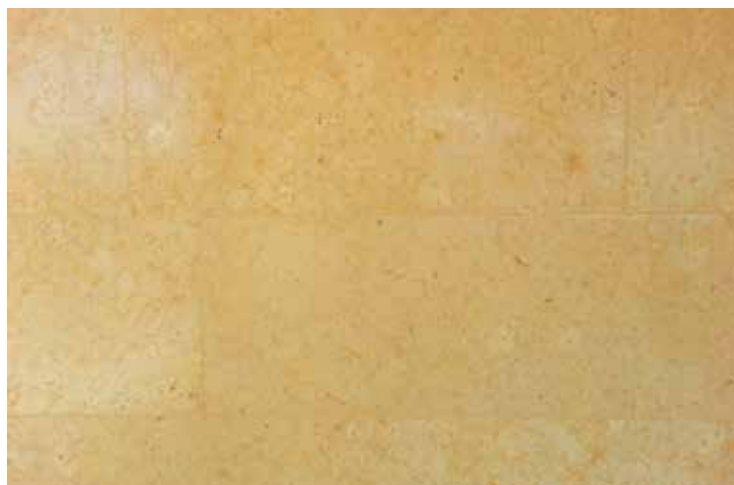
מצב האבן אחרי הטיפול - אבן לא מחוררת - חיפוי אבן לאחר חיזוק ושיקום במערכת סיקה גרד 100 וסיקה גרד 925

לאחר שמסתיים פרק הזמן שבו נוצרה הסיליקה האמורפית והאבן חוזקה, יש לטפל באבן באמצעות חומר מסוג "אימפרגנציה משולבת ציפוי" מסוג סיקה גרד 925 או סיקה גרד 925T. מערכת "אימפרגנציה משולבת

לפתרון בעיה של אבן הסובלת משחיקה ובליה נדרש חומר שיאפשר להקנות לתשתית חוזק מכאני שיעצור את תהליך הבליה וההתפוררות. **סיקה גרד 100 הוא** חומר סיליקטי על בסיס מינראלי נטול ממיסים אורגניים המשמש לחיזוק, שיקום והגנה על תשתיות אבן שנפגעו עקב שחיקה מכאנית, כימית וביולוגית. המנגנון הכימי של החומר גורם לריאקציה זריזה בין החומר ובין הלחות הקיימת בתשתית ובאוויר והופך לסיליקה אמורפית. סיקה גרד 100 משאיר את האבן נושמת

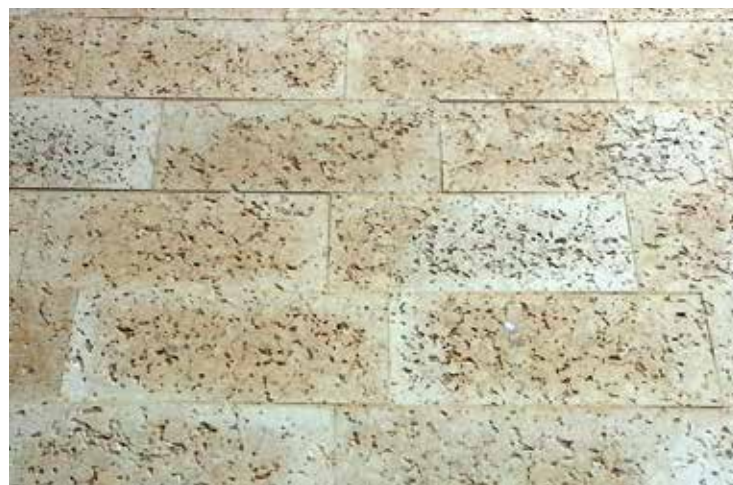
מצב האבן לפני הטיפול - אבן מחוררת - חיפוי אבן עם בלייה ושחיקה
